Entwurf zimmer architekten

Sanierung der ev. Katharinenkirche in Bad Wildungen - Mandern
2011 - 2014

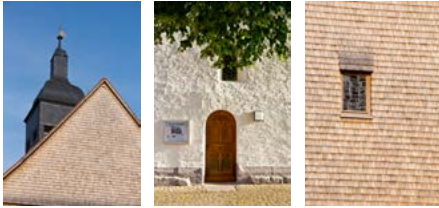
Fassadendetails

Holzschindelverkleidung

Die Fachwerkwände wurden mit einem Behang aus Eichenholzschindeln bekleidet. Die Fachwerkkonstruktion war sehr stark geschädigt so dass sich auch im Hinblick auf spätere Erhaltungskosten gegen eine Freilegung der Wandflächen entschieden wurde. Die bestehenden Außenputzflächen sollten aus Kostengründen erhalten bleiben.

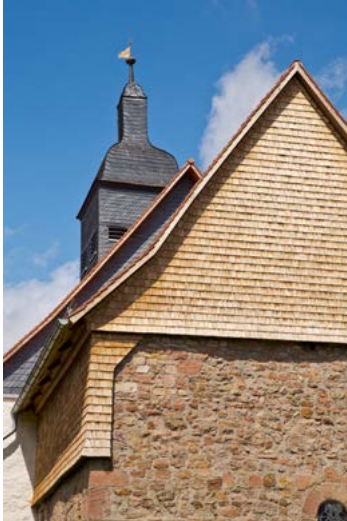
Kirchendach

saniertes Dachtragwerk

Wartungsgang neu

Ein wesentlicher Bestandteil der Sanierung war die Sicherung und Ertüchtigung der Dach- und Turmkonstruktionen sowie der Kirchendecke, da diese nicht mehr tragfähig waren und bereits mit Hilfe einer Notsicherung unterstützt wurden. Hierbei kamen z. B. Sprengwerke zur Lastabtragung des Dachreiters auf die Außenwände zum Einsatz.

Die Dächer von Kirchenschiff und Chor wurden erneuert und mit einer Biberschwanzdeckung versehen.

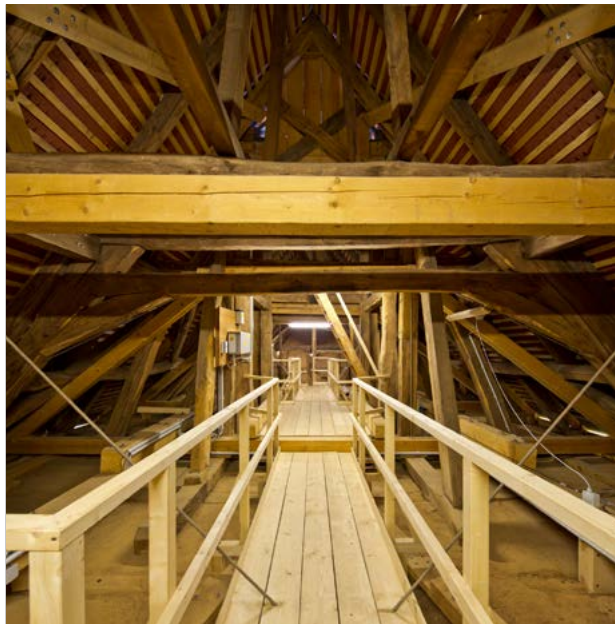
Dachstuhl mit neuem Wartungsgang

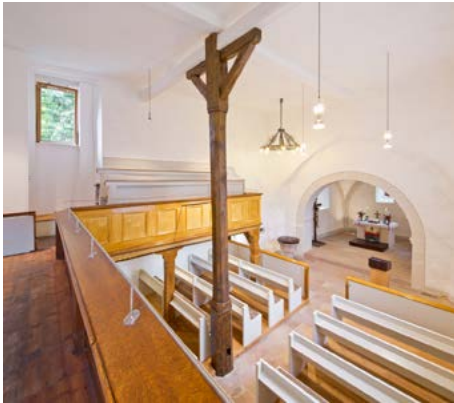
Blick von der Empore

Chor mit Altar

Altar und historische Fenster

neu gestaltete Empore

In einem Brainstorming mit Kirchenvorstand und landeskirchlicher Bauberatung wurden Ideen zur Innenraumgestaltung gesammelt und untersucht. Nach zahlreichen Entwurfsstudien und Diskussionen wurde sich dann für das heute verwirklichte Konzept entschieden, welches im wesentlichen einen Rückbau der Empore über der nordöstlichen Eingangstür und dem Taufstein so wie den Ausbau der Kanzel und Pfarrstand beinhaltet. Die Kanzel wird durch einen künstlerisch gestalteten Ambo ersetzt. Dadurch entsteht ein größerer Freiraum um den Taufstein und im Bereich vor dem Triumphbogen der zukünftig eine flexible Nutzung der Kirche zulässt. Der Kirchenraum ist wieder offener und freier erlebbar. Neue Kirchenbänke sichern einen heute angemessenen Sitzkomfort. Die historischen Bänke waren stark geschädigt so dass ein Aufarbeiten nicht sinnvoll erschien.
