Entwurf zimmer architekten

Sanierung der ev. Katharinenkirche in Bad Wildungen - Mandern
2011 - 2014

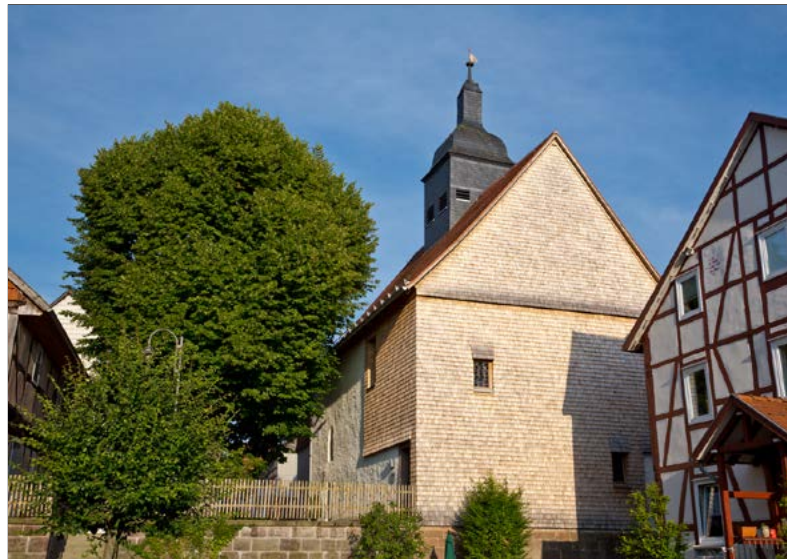
Holzschindelverkleidung

Die Fachwerkwände wurden mit einem Behang aus Eichenholzschindeln bekleidet. Die Fachwerkkonstruktion war sehr stark geschädigt so dass sich auch im Hinblick auf spätere Erhaltungskosten gegen eine Freilegung der Wandflächen entschieden wurde. Die bestehenden Außenputzflächen sollten aus Kostengründen erhalten bleiben.
